ANALISA KERUSAKAN RIGID PAVEMENT MENGGUNAKAN METODE PAVEMENT CONDITION INDEX (PCI) DI JALAN RAYA CIKUPA

Siska Dewi¹, Rina Yuliani², Puja Intan Rahayu³, Febryan Nur Hidayat Rozaq⁴, Taqi Arya Suta⁵, Muhammad Arif Aditya⁶, Muhamad Rifai⁷
Direktorat Jenderal Bina Marga, Kementerian Pekerjaan Umum¹
Program Studi Teknik Sipil, Universitas Tangerang Raya^{2,3,4,5,6,7}

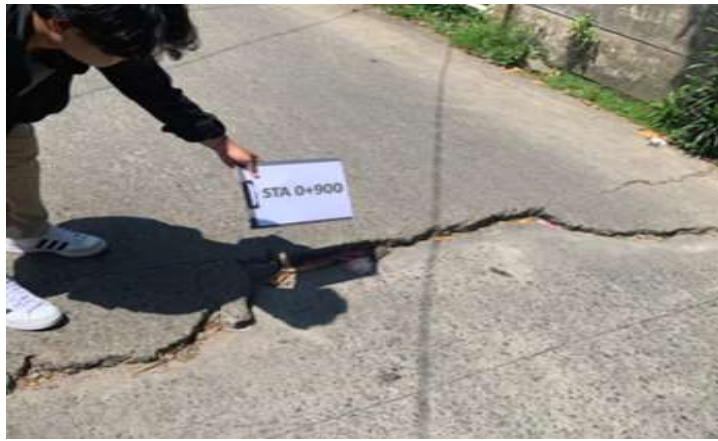
Gambar 3. Spalling Joint di STA 0+900

Spalling joint adalah jenis kerusakan pada pelat beton di mana permukaan beton di sekitar sambungan (*joint*) mengelupas, retak, atau pecah, sehingga menghasilkan serpihan atau lubang kecil. Penyebabnya masuknya material asing, siklus pembekuan-pencairan, dan beban lalu lintas.

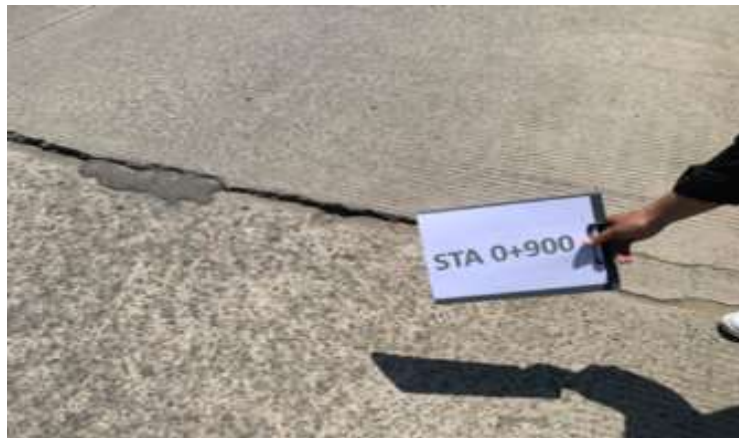
Gambar 4. Faulting di STA 0+900

Faulting adalah perbedaan ketinggian atau penurunan antara dua pelat beton yang berdampingan di sepanjang sambungan (*joint*) pada perkerasan jalan akibat beberapa faktor, seperti pemompaan (*pumping*), beban lalu lintas, dan penyusutan beton.

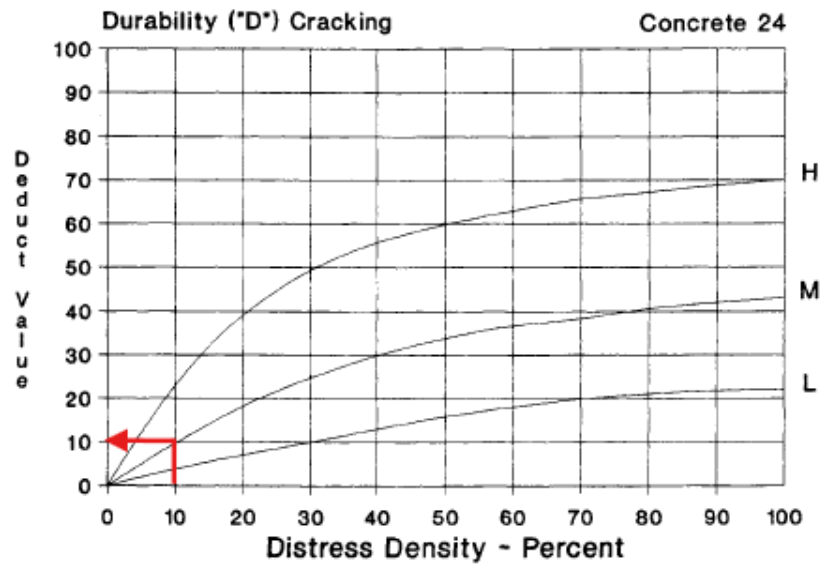
Grafik Deduct Value STA 0+700 - 0+800

- Durability Crack

$$= \frac{2}{20} \times 100\% = 10\% \text{ Density}$$

Figure C-23. Durability ("D") Cracking.

Didapat nilai Deduct Value adalah = 10

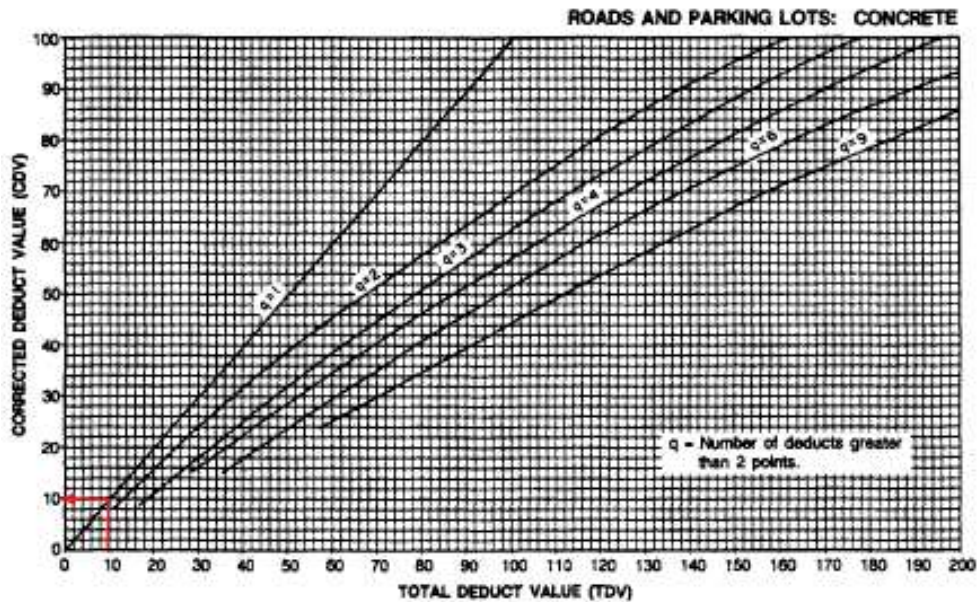
Grafik TDV (Total Deduct Value)
 Didapatkan nilai CDV dari grafik adalah = 10
 Rumus PCI $PCI_s = 100 - CDV = 100 - 10 = 90$

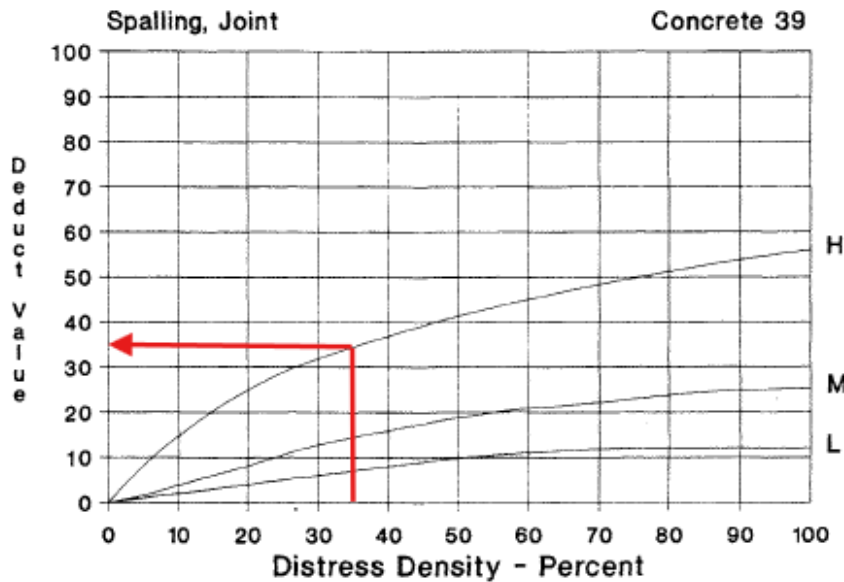
Grafik Deduct Value STA 0+800 - 0+900

- Spalling Joint

$$\begin{aligned} \text{Rumus} &= \frac{\text{lebar slab yang terkena spalling joint}}{As} \times 100\% \\ &= \frac{7}{20} \times 100\% = 35\% \text{ Density} \end{aligned}$$

Didapat nilai Deduct Value adalah = 35

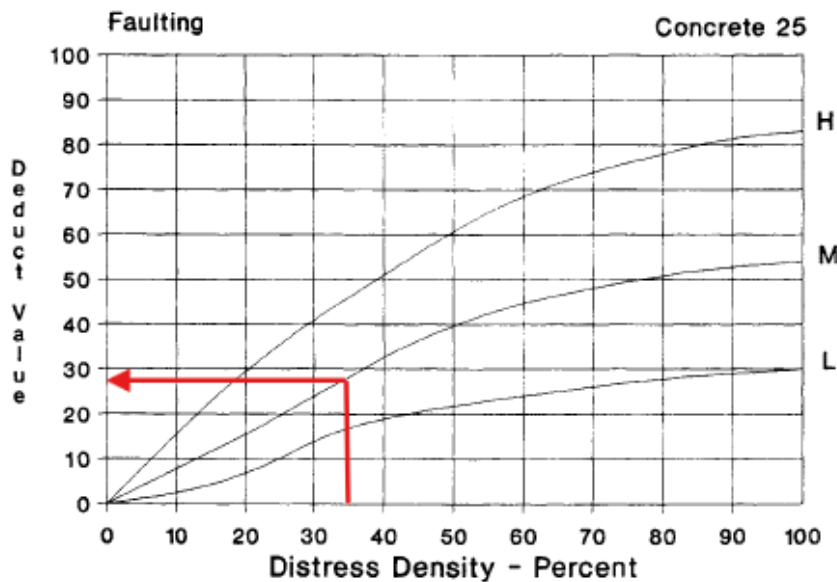
Grafik Deduct Value STA 0+800 - 0+900

- Faulting

$$\begin{aligned} \text{Rumus} &= \frac{\text{panjang faulting}}{As} \times 100\% \\ &= \frac{7}{20} \times 100\% = 35\% \text{ Density} \end{aligned}$$

Didapat nilai Deduct Value adalah = 28

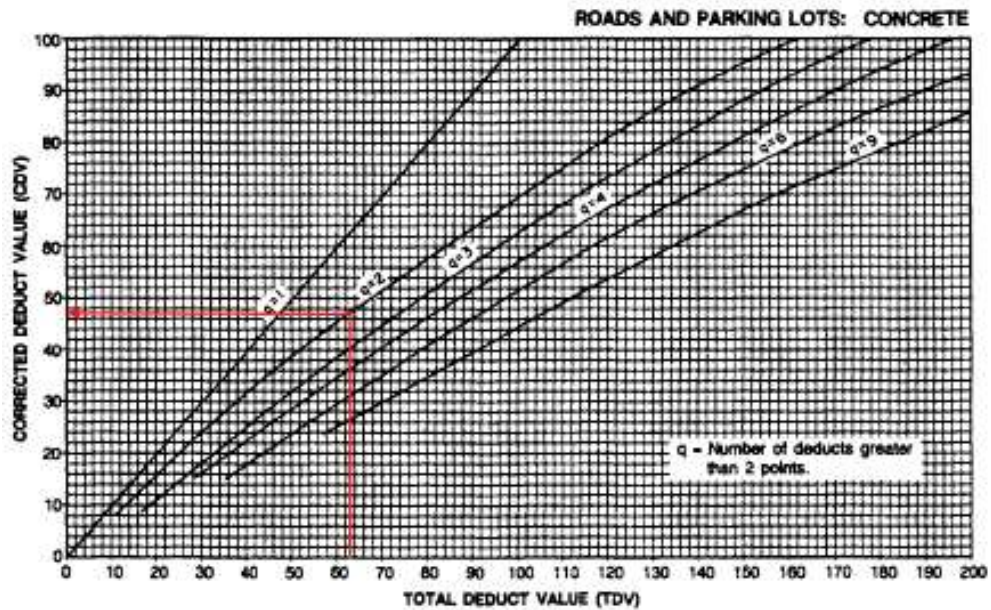
Grafik TDV (Total Deduct Value)

Mencari nilai $\sum dv = 35 + 28 = 63$

Didapatkan nilai CDV dari grafik adalah = 47

$$PCI_s = 100 - CDV = 100 - 47 = 53$$

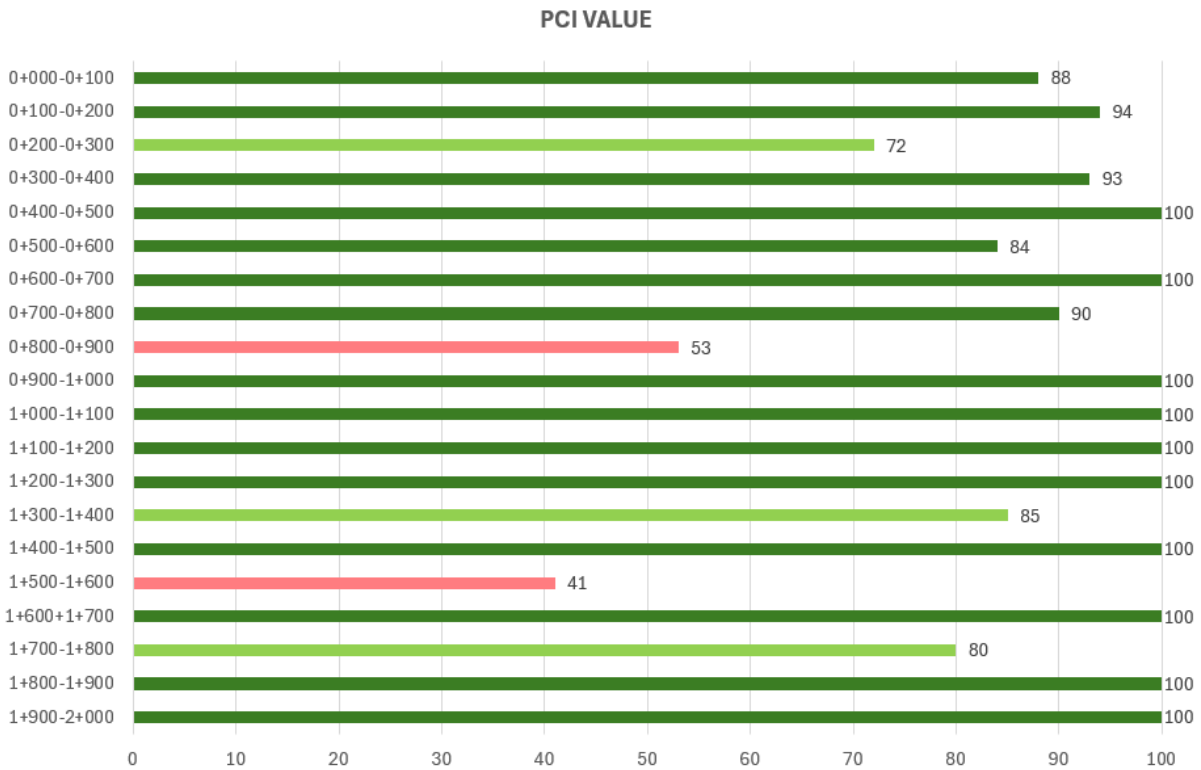
Berdasarkan analisis nilai PCI, kondisi perkerasan jalan secara umum tergolong baik hingga sangat baik dengan kisaran 72-100 pada sebagian besar segmen, sehingga hanya memerlukan pemeliharaan rutin. Namun, terdapat segmen 0+800-0+900 (PCI 53, fair) dan 1+500-1+600 (PCI 41, poor) yang menunjukkan kerusakan signifikan dan memerlukan tindakan rehabilitasi. Adapun segmen lainnya berada pada kategori baik hingga sangat baik dengan nilai PCI mendekati 100, menandakan kondisi perkerasan masih prima. Secara keseluruhan, ruas jalan masih dominan dalam kondisi baik, namun titik dengan nilai PCI rendah perlu segera ditangani untuk menjaga kinerja jalan.

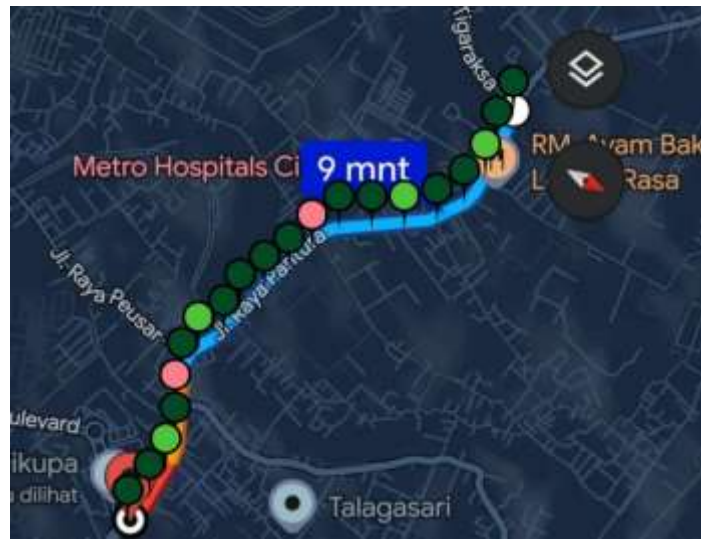
Hasil Analisis Nilai PCI (Pavement Condition Index)

1. Kategori Sangat Baik (Excellent, PCI 85–100)
Sebagian besar segmen jalan termasuk dalam kondisi sangat baik, dengan nilai PCI antara 85–100. Segmen-segmen tersebut meliputi interval 0+000–0+100 (88), 0+100–0+200 (94), 0+300–0+400 (93), 0+400–0+500 (100), 0+600–0+700 (100), 0+700–0+800 (90), 0+900–1+000 (100), 1+000–1+100 (100), 1+100–1+200 (100), 1+200–1+300 (100), 1+300–1+400 (100), 1+400–1+500 (100), 1+600–1+700 (100), 1+700–1+800 (80), 1+800–1+900 (100), serta 1+900–2+000 (100). Kondisi ini menunjukkan bahwa ruas jalan pada segmen tersebut masih layak dan hanya membutuhkan pemeliharaan rutin tanpa perbaikan struktural.

2. Kategori Baik (Good, PCI 70–84)
Terdapat beberapa segmen dengan kondisi baik, yaitu 0+200–0+300 (72), 0+500–0+600 (84), dan 1+200–1+300 (85). Segmen ini masih berfungsi dengan baik, namun sudah mulai menunjukkan tanda-tanda kerusakan ringan. Tindakan pemeliharaan berkala diperlukan agar kondisi tidak menurun lebih cepat.

3. Kategori Sedang (Fair, PCI 55–69)
Segmen 0+800–0+900 memiliki nilai PCI 53, yang termasuk dalam kategori sedang. Kondisi ini menunjukkan adanya kerusakan yang lebih nyata dan dapat mengurangi kenyamanan serta keamanan lalu lintas. Pada kategori ini, diperlukan pemeliharaan yang lebih intensif atau tindakan perbaikan pada beberapa titik kerusakan.

4. Kategori Buruk (Poor, PCI <55)
Segmen dengan kondisi paling rendah adalah 1+500–1+600, dengan nilai PCI 41. Kondisi ini termasuk kategori buruk, yang berarti kerusakan jalan cukup signifikan dan berpotensi mengganggu kelancaran lalu lintas. Segmen ini memerlukan rehabilitasi atau perbaikan struktural agar tidak semakin memperparah kerusakan di kemudian hari.
